HUMILLADERO DE LA CRUZ DEL CAMPO

CP.041

GRADO DE PROTECCIÓN

A

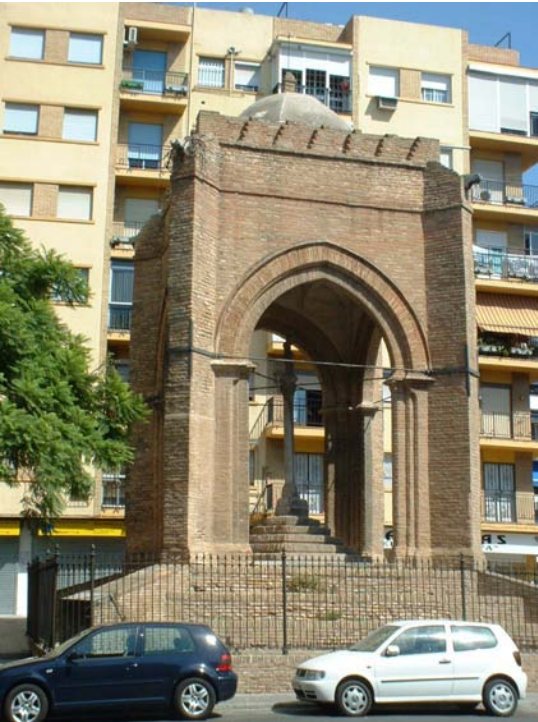
| ESTADO DE LA EDIFICACIÓN | Regular |

El edificio es un templete de planta cuadrada y abierto por sus cuatro frentes que se articulan con cuatro arcos apuntados con arquivoltas lisas que apoyen sobre sencillos pilares, reforzados diagonalmente con estribos y contrafuertes. Interiormente, el espacio se cubre con una cúpula octogonal, rodeada perimetralmente por por el exterior queda rodeada con un antepecho de merlones escalonados como remate de los muros. En la base de esta cúpula se localizaba una inscripción que recogía el nombre de quien mandó realizar esta obra y el año de su ejecución. El conjunto se eleva sobre un graderío que lo distancia de la cota del espacio público, rodeado además por una verja. En el centro del templete y sobre unas gradas, se alza una cruz sobre una columna de mármol blanco. Gestoso nos dice que dicha cruz estaba flanqueada por las imágenes de Cristo y de la Virgen al gusto del siglo XVI, que fueron reparadas por el escultor Bautista Vázquez en 1572, pero en la actualidad no se conservan. Todo el conjunto está ejecutado en ladrillo visto, si bien puede que originalmente estuviera recubierto, dada la calidad de este material frente a la del ladrillo aplastillado que define los arcos. La Cruz del Campo es uno de los pocos monumentos sevillanos que conservan básicamente después de cinco siglos la configuración original. No así en lo que se refiere al entorno, radicalmente transformado y en claro conflicto con los valores del monumento.

Al valor histórico y artístico de este elemento singular, puede añadirse el valor documental dado que es uno de los dos ejemplos de este tipo que permanecen en la actualidad. Los humilladeros son hitos que se vinculan de manera ineludible a su enclave, teniendo en cuenta que la elección de su ubicación se ajusta a condiciones tipificadas. Es obvio que las condiciones geográficas y de entorno han cambiado desde que se erige este elemento, eliminando cualquier aproximación coherente al mismo. Dado que la propia ubicación del humilladero se considera un valor asociado al inmueble, sería necesario intervenir en el entorno de manera que se recuperen los valores patrimoniales del mismo.

OBRAS PERMITIDAS  
- Conservación, acondicionamiento, restauración y consolidación.
