30- YACIMIENTO: HUMILLADERO DE SAN ONOFRE

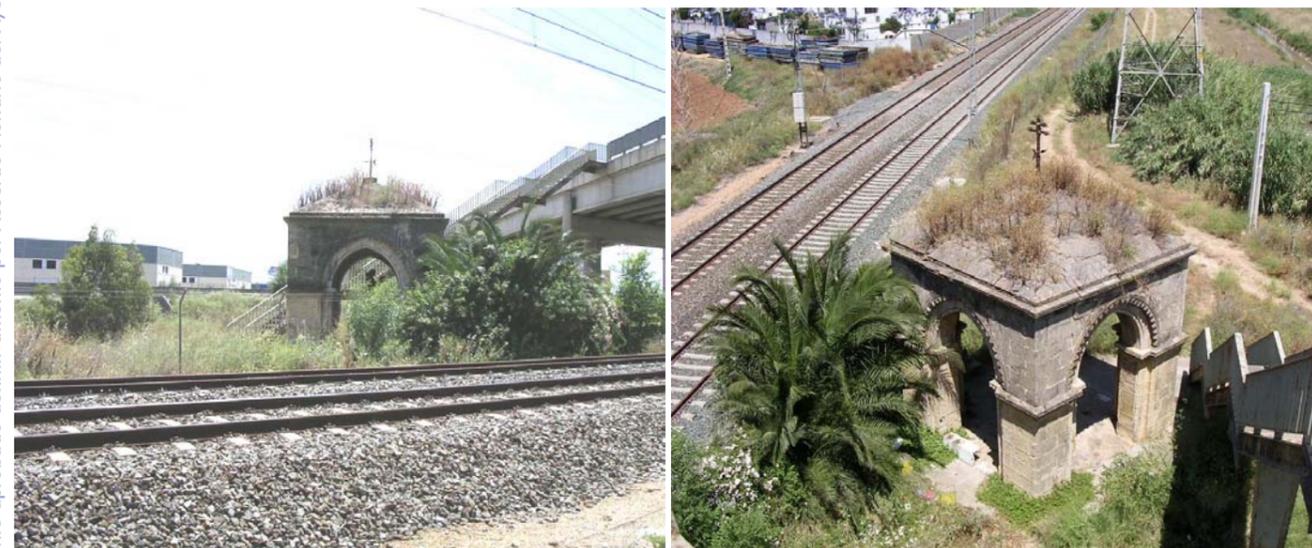
El tráfico del entorno ha motivado exceso de contaminación y vibraciones; esta última unida a los asientos diferenciales que se producen ante el apisonamiento que supone el paso del ferrocarril, hace que numerosas grietas estructurales estén haciendo peligrar la estabilidad del templete. A estos agentes se unirían los naturales: humedad y vegetación parásita que incrementan la erosión de las grietas.
