## ERROR EN LA TRAMA O EN LA IDENTIFICACIÓN DEL USO

### 1\_a.17\_Centro de Salud en calle Marqués de Paradas, 49

(hoja 12-14 del plano de ordenación pormenorizada completa)

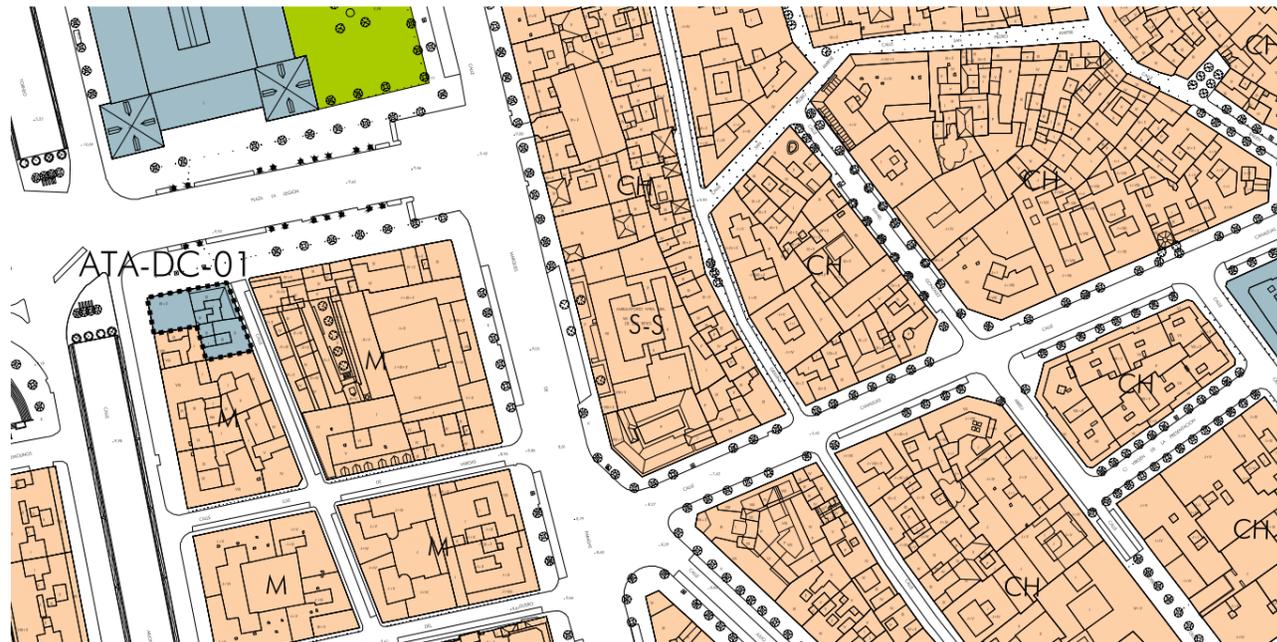
TEXTO REFUNDIDO

Se detecta la existencia de un error de concordancia entre la etiqueta y el tramado del Centro de Salud Marqués de Paradas, pues tiene la etiqueta de SIPS pero la trama residencial.

En efecto, el Centro de Salud Marqués de Paradas aparece identificado como SIPS-Salud Pública (S-S), sin embargo el color de tramado no se identifica con el uso dotacional. No obstante, en la hoja 12-14 del plano Catalogación y Alturas del Conjunto Histórico dicha parcela aparece correctamente tramada como dotacional.
