YACIMIENTO Nº 42 LAS LOMAS 26 JUL. 2013

ANTECEDENTES Y CORRECCIÓN DE ERROR:

Ficha 42- YACIMIENTO: LAS LOMAS I. Vigente.

Ficha 42- YACIMIENTO: LAS LOMAS I. Corregida.

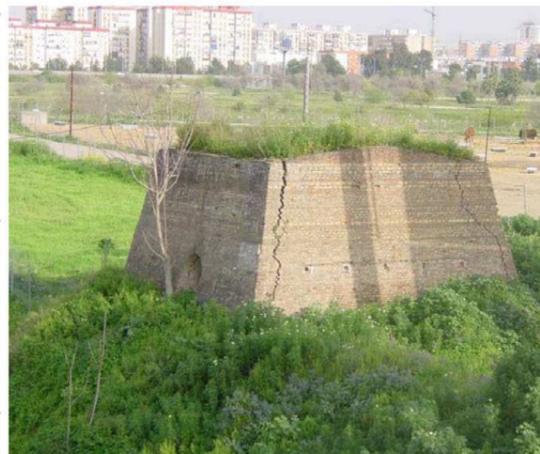
En la vega de Triana, paraje valorado desde antiguo como cantera de buena arcilla para la industria alfarera, debieron asentarse desde época remota numerosos hornos, de los cuales tenemos en la actualidad evidencias muy escasas y en vías de extinción por ruina. En concreto a unos 100 m. al N. de la Hacienda Las Lomas, entre la Corta de la Cartuja y el nudo viario de la Pañoleta, aún subsiste uno de los pocos hornos de tipología tradicional, de posible raigambre medieval, en este caso dedicado a la elaboración de material constructivo. Su estructura se basaba en una cámara de combustión soterrada, con una entrada para la carga del combustible; una cámara superior para colocar la producción, normalmente cubierta por bóveda y una parrilla intermedia para dejar pasar el calor que cocerá el barro. En este caso, contamos con una estructura de planta cuadrangular, de sección piramidal truncada en cuyo cuerpo superior se aprecian numerosas reparaciones modernas en su fábrica. En la actualidad, existen amplias grietas en las esquinas que pueden hacer peligrar en breve la integridad de esta edificación industrial.

El abandono de la estructura, ha provocado la aparición de grietas estructurales, así como la invasión de plantas parásitas

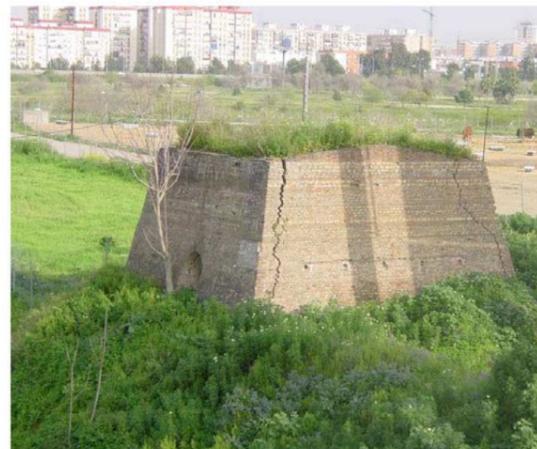
En la vega de Triana, paraje valorado desde antiguo como cantera de buena arcilla para la industria alfarera, debieron asentarse desde época remota numerosos hornos, de los cuales tenemos en la actualidad evidencias muy escuetas y en vías de extinción por ruina. En concreto a unos 100 m. al N. de la Hacienda Las Lomas, entre la Corta de la Cartuja y el nudo viario de la Pañoleta, aún subsiste uno de los pocos hornos de tipología tradicional, de posible raigambre medieval, en este caso dedicado a la elaboración de material constructivo. Su estructura se basaba en una cámara de combustión soterrada, con una entrada para la carga del combustible; una cámara superior para colocar la producción, normalmente cubierta por bóveda y una parrilla intermedia para dejar pasar el calor que cocerá el barro. En este caso, contamos con una estructura de planta cuadrangular, de sección piramidal truncada en cuyo cuerpo superior se aprecian numerosas reparaciones modernas en su fábrica. En la actualidad, existen amplias grietas en las esquinas que pueden hacer peligrar en breve la integridad de esta edificación industrial.

El abandono de la estructura, ha provocado la aparición de grietas estructurales, así como la invasión de plantas parásitas
