Expte.: 23/2020 PTO
LC

CORRECCIÓN DE ERROR

TEXTO REFUNDIDO DEL PLAN GENERAL DE ORDENACIÓN URBANÍSTICA 2006 DE SEVILLA

Corrección de la alineación de las edificaciones en Avda Ciudad Jardín
SERVICIO DE PLANEAMIENTO Y DESARROLLO URBANÍSTICO
GERENCIA DE URBANISMO
EXCMO. AYUNTAMIENTO DE SEVILLA

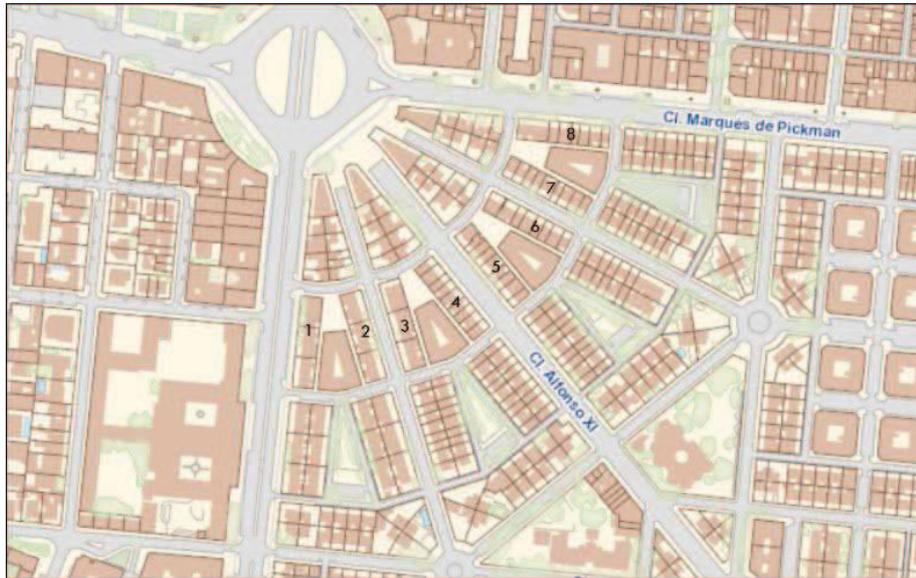
PLANO DE SITUACIÓN

El presente documento tiene por objeto la corrección del error material detectado en El Texto Refundido del Plan General de Ordenación Urbana aprobado por el Exmo. Ayuntamiento Pleno en sesión celebrada el 15 de marzo de 2007, en el Plano de Ordenación Pormenorizada Completa (hoja 14-15). en cuanto a la delimitación de la línea de edificación en las edificaciones grafiadas en el plano que se adjunta a continuación con el nº 1 y 2, que pertenecen a la secuencia compositiva de las edificaciones grafiadas con los números 3 al 8.

Efectivamente, analizada la documentación y antecedentes que constan en este servicio se ha comprobado que El Texto Refundido del Plan General de Ordenación Urbana, ha grafiado como zona libre de parcela una franja de la referida edificaciones 1 y 2, pudiéndose comprobar en la secuencia de edificios del 1 al 8, que solo esos dos el 1 y el 2 tienen representada una línea de edificación en la parte trasera de las mismas.

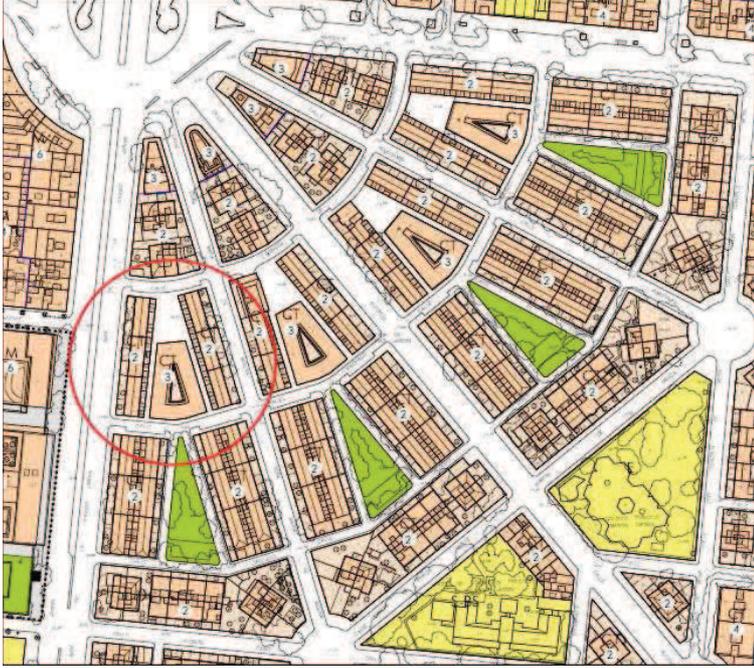
TR PLAN GENERAL DE ORDENACIÓN URBANA 2007

como se desprende de su propia definición, es obvio que la intención del PGOU de 2006 ha sido la de mantener las alineaciones y alturas existentes recogidas por el PGOU de 1987 en el plano de Conservación Tipológica y que ha habido un error en la transcripción de la alineación de las edificaciones 1 y 2.

Analizada la situación actual y vistos los antecedentes citados en el apartado anterior, se considera que existe un error material en la representación de la alineación trasera de las edificaciones 1 y 2

Esto es lo que sucede en este caso, donde el Plan General, en su grafía, ha representado una línea de edificación trasera que no es acorde con la realidad existente ni con los antecedentes obrantes en esta Gerencia de Urbanismo. Se trata, por tanto, de un error material.

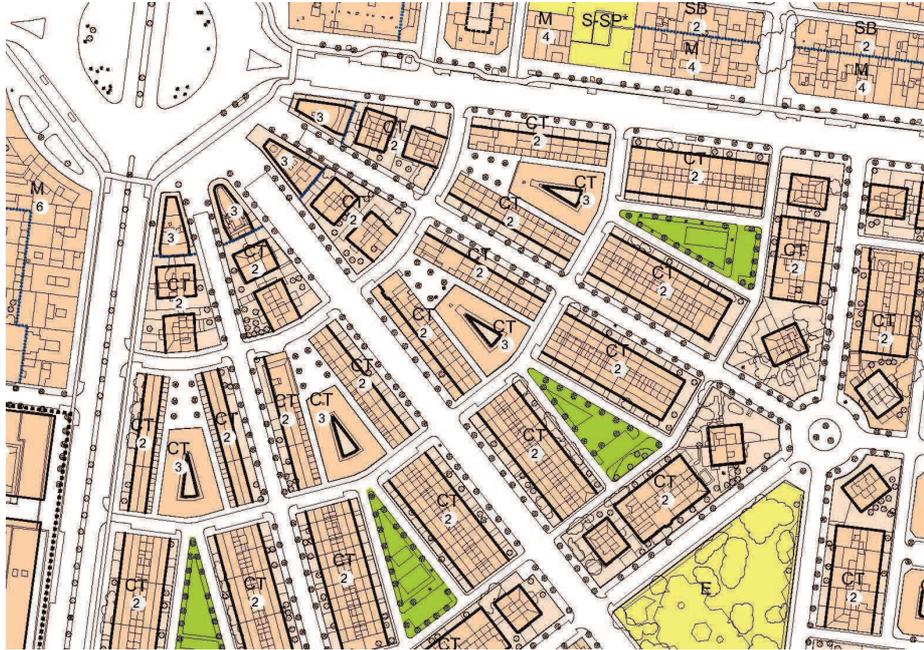
TEXTO REFUNDIDO

Plano de Ordenación Pormenorizada completa. Hoja 14-15 PGOU

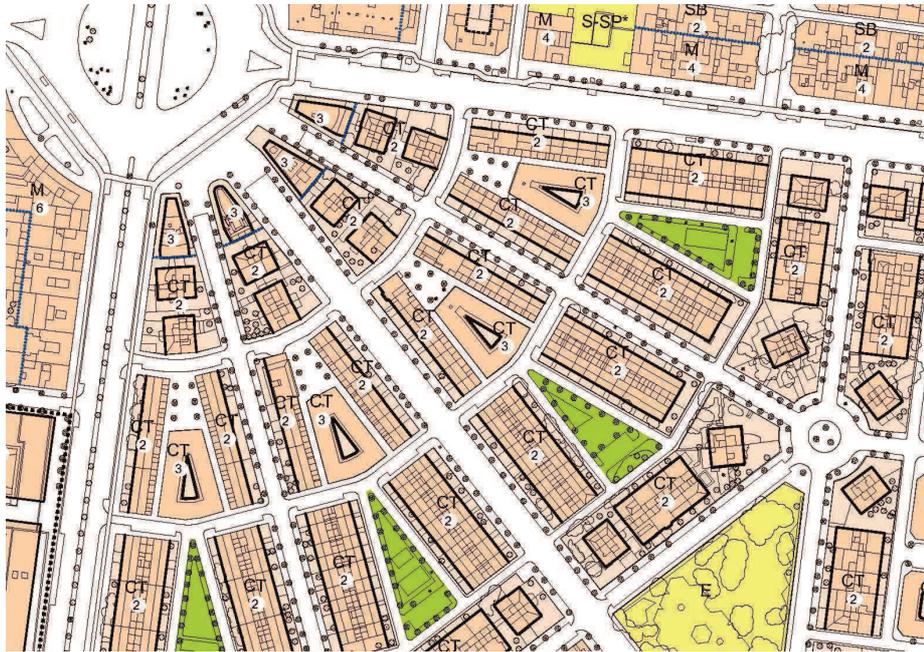
CORRECCIÓN DE ERROR

La corrección que se lleva a cabo es la sustitución de la actual alineación en la manzana 1 y 2, por la alineación establecida en el plano de Conservación Tipológica del PGOU de 1987.

PRIMERO: Corregir el error material detectado en el Texto Refundido del Plan General de Ordenación Urbanística de Sevilla relativo la alineación trasera de las edificaciones con fachada a calle Doña María de Molina y Avda de Ciudad Jardín, de forma que se eliminan las líneas de retranqueo obligatorio de las fachadas traseras de dichas edificaciones, conformadoras de la manzana delimitada por Avda de Ciudad Jardín, C/Espinosa de los Monteros, C/Doña María de Molina y C/Manuel Machado.
