CORRECCIÓN DE ERROR

TEXTO REFUNDIDO DEL PLAN GENERAL DE ORDENACIÓN URBANÍSTICA 2006 DE SEVILLA

Alineaciones en las parcelas sitas en la C/ Bergantín

SERVICIO DE PLANEAMIENTO Y DESARROLLO URBANÍSTICO
GERENCIA DE URBANISMO
EXCMO. AYUNTAMIENTO DE SEVILLA

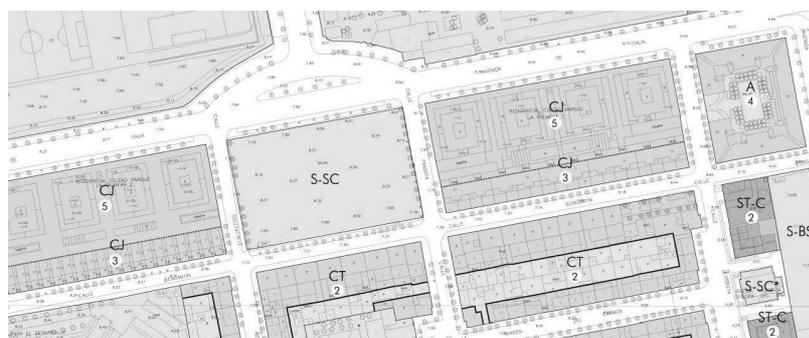
TEXTO REFUNDIDO PGOU

Con motivo de la solicitud de licencias para las parcelas sitas en calle Bergantín entre las transversales Goleta y Corbeta, las cuales tienen un jardín delantero que configura el ambiente urbano característico de la zona, se ha detectado un error, en el Plano de Ordenación Pormenorizada (hoja 13-18), ya que en el frente de las manzanas que nos ocupan no se ha fijado la línea de edificación, que garantiza el mantenimiento de la zona ajardinada característica de estas edificaciones.

Se trata de suelo urbano calificado por el Plan General como Zona de Conservación Tipológica, correspondientes a la Barriada El Cano, siendo el objeto de dicha calificación (Art 12.9.1 de las Normas urbanísticas del Plan General) la conservación de alineaciones, ocupación y alturas de la edificación, con especial cuidado en la relación edificado-vacío de la parcela.

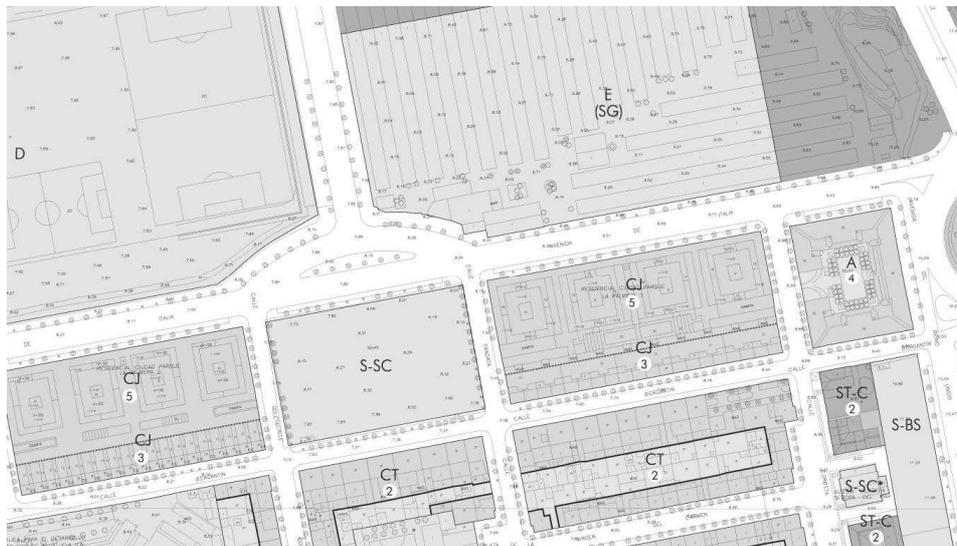
TEXTO REFUNDIDO.

Esto es lo que sucede en este caso, donde el Plan General de 2006 en su gráfica, no ha representado las alineaciones exteriores de las edificaciones sitas en Calle Bergantín, no siendo acorde con la realidad existente ni con las determinaciones de las NN.UU del Plan General para el suelo calificado como Conservación Tipológica

Plano de Ordenación Pormenorizada completa. Hoja 13-18 PGOU.

Por tanto, analizada la situación actual y vistos los antecedentes citados en el apartado anterior, se considera que existe un error material, al omitirse en el plano de ordenación pormenorizada completa del Plan General de 2006, las alineaciones exteriores de las parcelas sitas en la calle Bergantín.

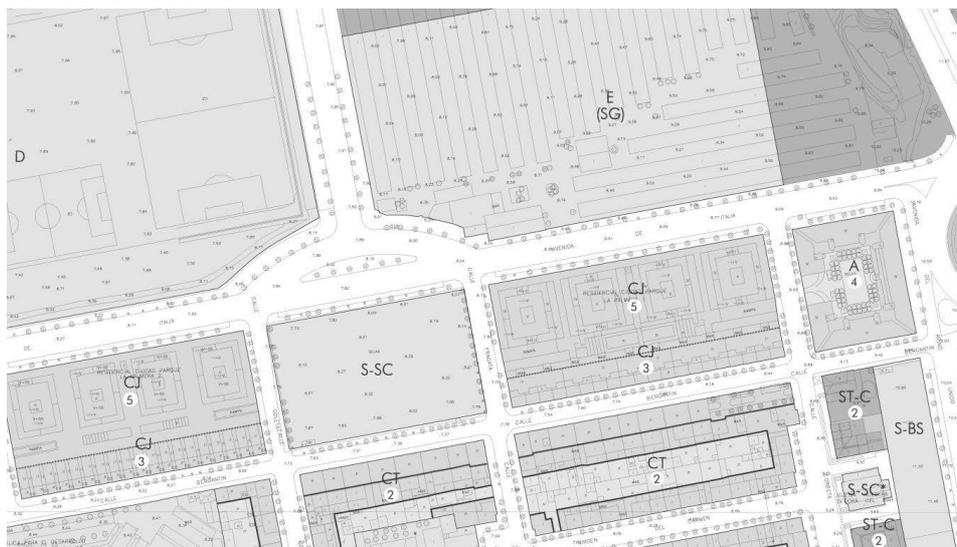
CORRECCIÓN DE ERROR

La corrección que se lleva a cabo consiste en incorporar en el Plan General de 2006 la gráfica correcta de las alineaciones exteriores en las manzanas sitas en Calle Bergantín entre las travesías Goleta y Corbeta.

Dicha corrección tiene únicamente efecto sobre las determinaciones gráficas del Texto Refundido del Plan General vigente, en concreto en los planos de ordenación pormenorizada completa. Hoja 13-18.

El presente documento, por tanto, tiene como objeto corregir y señalar gráficamente, en los planos de ordenación pormenorizada completa (hojas 13-18), las alineaciones de las mencionadas parcelas.
