SECTOR	26
REFERENCIA CATASTRAL	55070
SUPERFICIE PARCELA	284125
OCUPACIÓN APROX EDIFICACIÓN	-
SUPERFICIE LIBRE DE PARCELA	-
Nº DE PLANTAS	-
Nº DE VIVIENDAS	-
ESTADO DE LA EDIFICACIÓN	Bueno
COHERENCIA CON LOS VALORES PATRIMONIALES	Alta
TIPOLOGÍA EDIFICATORIA	Parque urbano
USOS	Parque
VARIOS

**DATOS HISTÓRICOS Y ARQUITECTÓNICOS**

AÑO, ÉPOCA CONSTRUCCIÓN	1911-1914
AUTOR DEL PROYECTO	Jean Claude Nicolás Forestier
AÑO, ÉPOCA DE REFORMA	1956-2004
AUTOR DE LA REFORMA

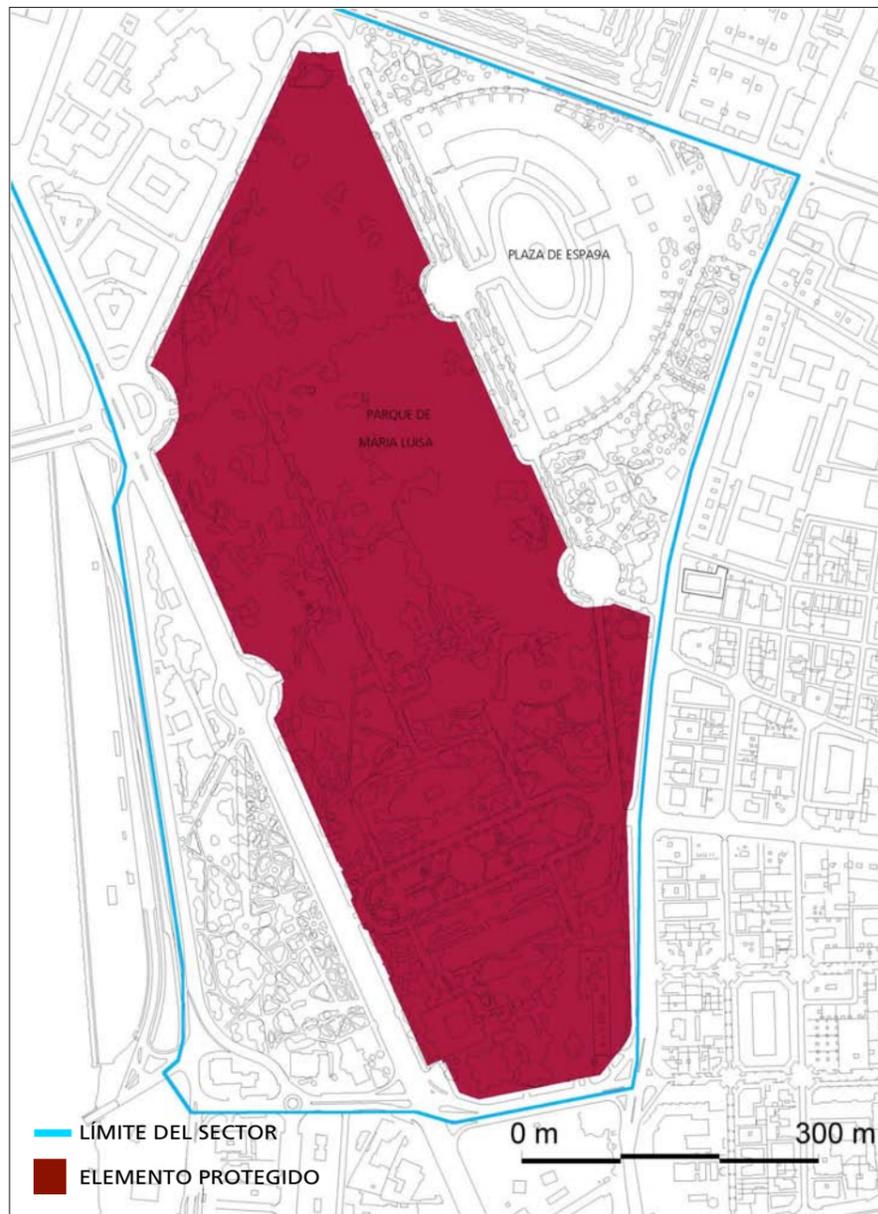
HOJA E 1/2000 12-15, 13-15, 12-16, 13-16

El parque de María Luisa es un conjunto ajardinado de una gran complejidad, tanto por su dimensión, como por su propia ordenación interna - en la que se insertan elementos realmente autónomos-, así como por su relación con la trama urbana.  
 En esquema se organiza en base a un trazado regulador definido por varias líneas principales. La primera discurre de norte a sur, la avenida de Isabel la Católica, y establece el límite entre el recinto cerrado del parque y el sector más integrado en la ciudad. En su frente oriental se abre la Plaza de España, el edificio más reconocido dentro de este conjunto.  
 Centrada con este recinto se traza otro de los ejes de ordenación. Perpendicular al anterior, la Avenida de Rodríguez de Cosso, plantea una segregación funcional del conjunto. Enlaza en su extremo oeste con la glorieta de los Marineros, elemento articulador del entramado circulatorio. El otro gran eje discurre de este a oeste paralelo al anterior, y permite el registro transversal enlazando el Paseo de las Delicias y la avenida de Felipe II.

Este eje se construye como un conjunto espacial cerrado y completo formado por la Plaza de América y los tres pabellones que lo conforman, perfectamente ordenados entre sí y planteando varias articulaciones con elementos externos.  
 En torno a estos ejes se establece un trazado geométrico secundario, con una jerarquización de recorridos peatonales en torno al cual se organizan números recintos de configuración diversa en los que, puntualmente se insertan elementos construidos.

El conjunto integrado por el Parque de María Luisa y Jardines de las Delicias constituye un bien patrimonial de excepcional valor atendiendo a consideraciones de carácter artístico, histórico, biológico y ambiental. Se trata de un espacio complejo, en el que se sedimentan y coexisten modelos compositivos bien diversos sin por ello perder su condición de conjunto básicamente coherente. En su gestación y transformación se implicarían numerosas figuras de la cultura y la política local, llegando a constituirse en señal de identidad de la ciudad.  
 El Parque de María Luisa presenta distinciones e incoherencias muy diversas. Cabe hablar de deficiencias estructurales al referir la nunca bien resuelta articulación del frente convexo de la Plaza de España con los ámbitos urbanos en su entorno.  
 El sector en que se integran los pabellones de Perú, Chile, Uruguay y Estados Unidos adolece en origen de la ausencia de una estructuración clara, que en las últimas décadas se palia parcialmente con algunas intervenciones que reordenan este tejido (biblioteca pública) y se agrava con otras que lo distorsionan aún más (reforma del antiguo Luna Park o aulas provisionales de la Facultad de Derecho).

En el extremo sur del Parque se  
 En el conjunto del Parque se observa una degradación generalizada de muchos de los elementos que lo construyen.

Conservación, acondicionamiento, restauración y consolidación.

Reordenación integral del ámbito del parque de María Luisa delimitado por la Avda. de La Borbolla, Avda. de Eritaña, Paseo de las Delicias y Museo Arqueológico, con objeto de articular adecuadamente los pabellones de Méjico y Brasil con el parque.  
 Reordenación integral (mediante concurso de ideas o de anteproyectos) del ámbito de los Jardines de la Delicias con objeto de articular adecuadamente los pabellones de Colombia y Marruecos con los jardines y de articular los jardines con el muelle de las Delicias, en el contexto de su remodelación futura.  
 Reforma de los kioscos-bares en Paseo de las Delicias, con objeto de adecuarlos a su condición de elementos jerárquicamente secundarios en la composición presidida por los edificios de la Plaza de América.
