HUMILLADERO DE SAN ONOFRE

CP.001

GRADO DE PROTECCIÓN

A

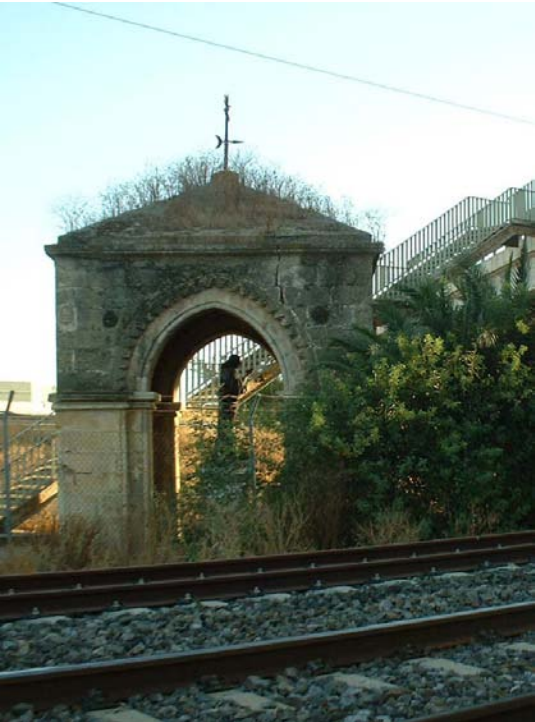
| ESTADO DE LA EDIFICACIÓN | Regular |

Se trata de un templete mudéjar similar al de la Cruz del Campo, aunque de menores dimensiones. De planta cuadrada, se abre por sus cuatro lados con arcos apuntados adornados en sus rosas con molduras de puntas de diamante. La cubrición se resuelve con bóveda de crucería gótica, cuyos nervios arrancan de cuatro columnillas situadas en los ángulos y se adornan con idéntica moldura a la de los arcos exteriores. El trasdós de la bóveda se resuelve con una techumbre piramidal. Construido con fábrica de ladrillo, presenta un enlucido general de los paramentos exteriores, aplicando un tratamiento diferenciada a ciertas zonas. Así, desde la imposta de los arcos hasta el suelo, adquiere la apariencia de falsos sillares. El edificio alberga en su interior una escultura del Sagrado Corazón moderna y de escaso mérito.

Al valor histórico y artístico de este elemento singular, puede añadirse el valor documental dado que es uno de los dos ejemplos de este tipo que permanecen en la actualidad. Los humilladeros son hitos que se vinculan de manera ineludible a su enclave, teniendo en cuenta que la elección de su ubicación se ajusta a condiciones tipificadas. Es obvio que las condiciones geográficas y de entorno han cambiado desde que se erige este elemento, eliminando cualquier aproximación coherente al mismo. Dado que la propia ubicación del humilladero se considera un valor asociado al inmueble, sería necesario intervenir en el entorno de manera que se recuperen los valores patrimoniales del mismo.

OBRAS PERMITIDAS  
Conservación, acondicionamiento, restauración y consolidación.
