IGLESIA PARROQUIAL DE SAN JACINTO

CP.047

GRADO DE PROTECCIÓN

A

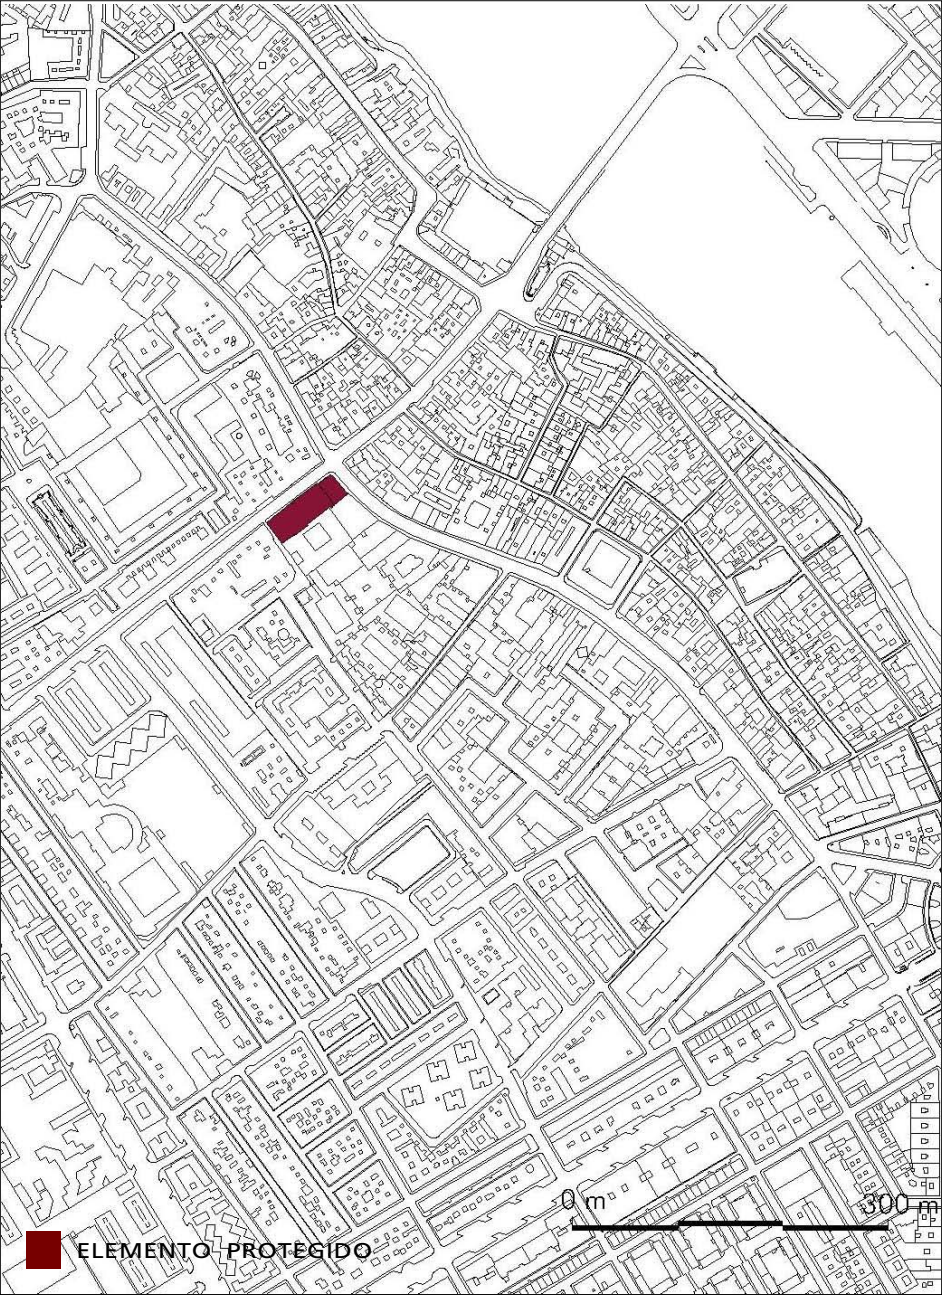
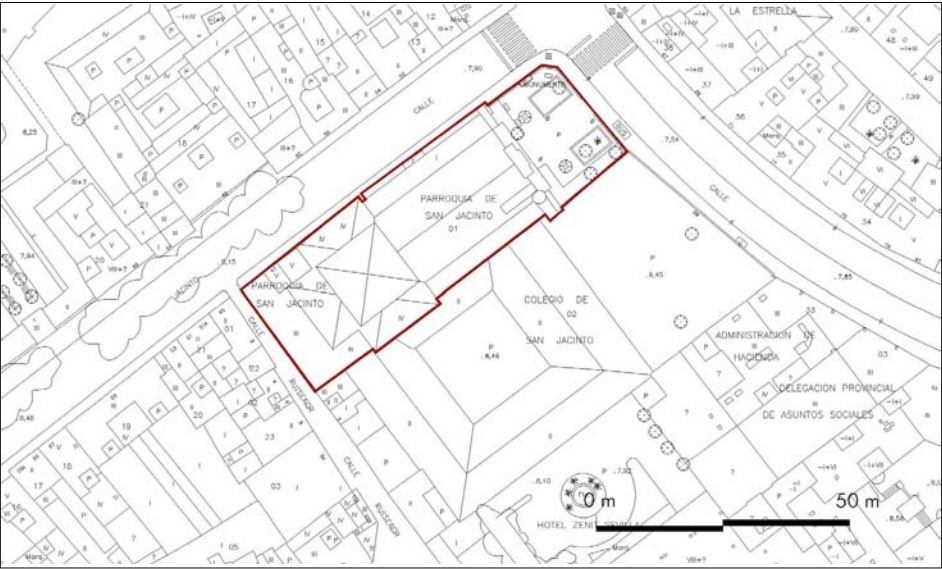
HOJA E 1/2000 11-15

La Iglesia es de planta rectangular con tres naves que se comunican mediante arquería de medio punto; crucero integrado, sacristía dispuesta tras el altar mayor y coro alto en un extremo de la nave principal. La nave central se cubre con bóveda de cañón con lunetos reforzada por arcos fajones, las naves laterales con tramos de bóvedas de arista y el crucero mediante cúpula hemisférica sobre tambor estribada en pechinas. La portada principal que se abre a los pies del templo presenta un gran arco de medio punto rematado por un frontón flanqueado por pináculos barrocos sobre pedestales y coronado por un óculo remarcado por una cornisa mixtilínea con apliques cerámicos. Dentro de esta especie de arco-hornacina se abre la portada propiamente dicha, adintelada, con frontón roto que da paso en el centro a una hornacina con una imagen de la Virgen de la Candelaria. A ambos lados de esta portada y en el espacio correspondiente a cada nave lateral se emplaza un enmarque de molduras con un espacio plano quizás pensado en origen como contenedor de un relieve que nunca se llegó a ejecutar. Para marcar el ritmo ascensional de la portada se levanta una especie de remate compuesto por gruesos estípites que soportan un grueso y quebrado entablamento. Al estar adosada la iglesia al antiguo edificio del convento-actual colegio de primaria- solo queda al descubierto la fachada ya descrita y la que da a la Calle San Jacinto en la que se abre la Portada de la Epístola, actualmente cegada. La torre no se llegó a construir y se sustituyó por una espadaña situada sobre la fachada de los pies a la izquierda, colocada de manera lateral a esta que consta de tres vanos contenedores de las campanas, posee apliques cerámicos de bolas y losetillas de azul cobalto. La fábrica general del edificio es de ladrillo enlucido y blanqueado.
