PABELLÓN SOCIAL DEL CLUB NáUTICO SEVILLA

CP.081

GRADO DE PROTECCIÓN

C

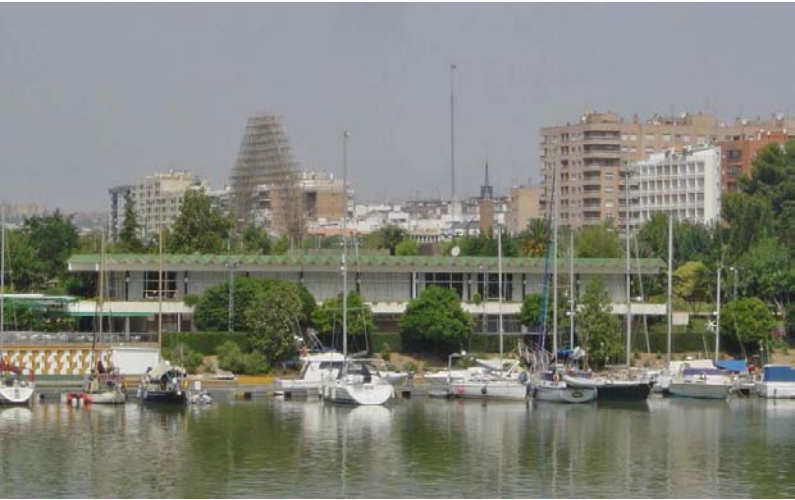
El pabellón social del Club Náutico de Sevilla consta de dos niveles nitidamente diferenciados un basamento bastante cerrado, que alberga dependencias administrativas y otros usos no publicos, así como una planta alta casi diáfana, integrados por salones que basculan alrededor de un núcleo vertical de escaleras y patio, junto al que se produce el acceso por una escalinata. Este esquema propicia un diferente diálogo con la lámina de agua, que desde el nivel inferior se muestra más inmediata, mientras que desde los salones superiores queda incorporada como paisaje. La continuidad de la salas superiores queda enfatizada por la continuidad de la piel vítrea del edificio y por la potente y regular cubierta.
