1_a.35_Delimitación de la parcela del Mercado de Triana

(hoja 12-14 del plano de ordenación pormenorizada completa)

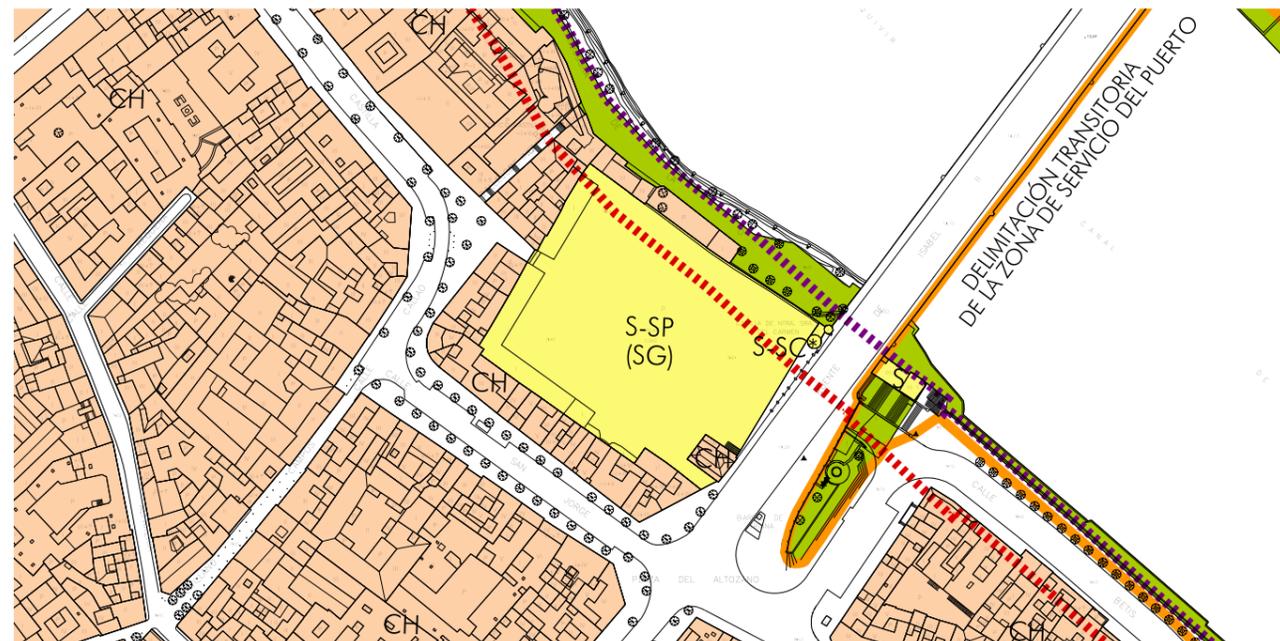
TEXTO REFUNDIDO

Se detecta la existencia de un error gráfico en la delimitación del Mercado de Triana, calificada en el Texto Refundido de SIPS en la categoría de Servicio Público S-SP (SG), pues no se ha incluido en la misma la entrada al mercado por su parte Noroeste y con fachada al Paseo Nuestra Señora de la O.

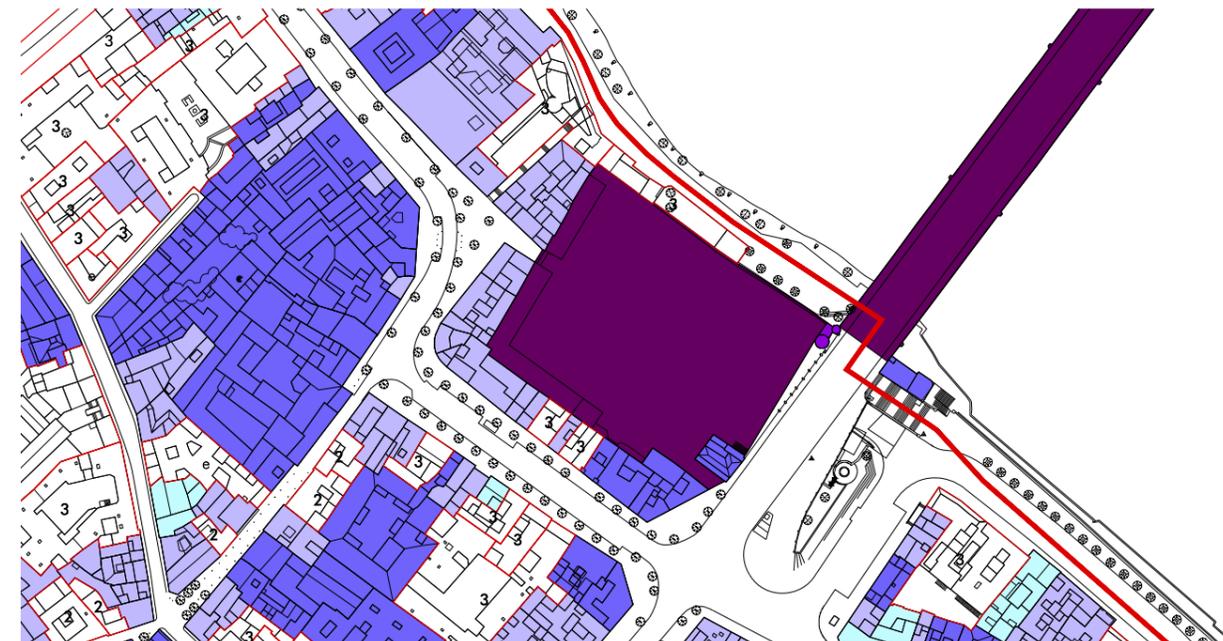
(hoja 12-14 del plano de Catalogación y alturas de Conjunto Histórico)

TEXTO REFUNDIDO

Así mismo, se procede a incorporar la subsanación en el plano de Catalogación y alturas de Conjunto Histórico a fin de hacer congruente toda la planimetría.

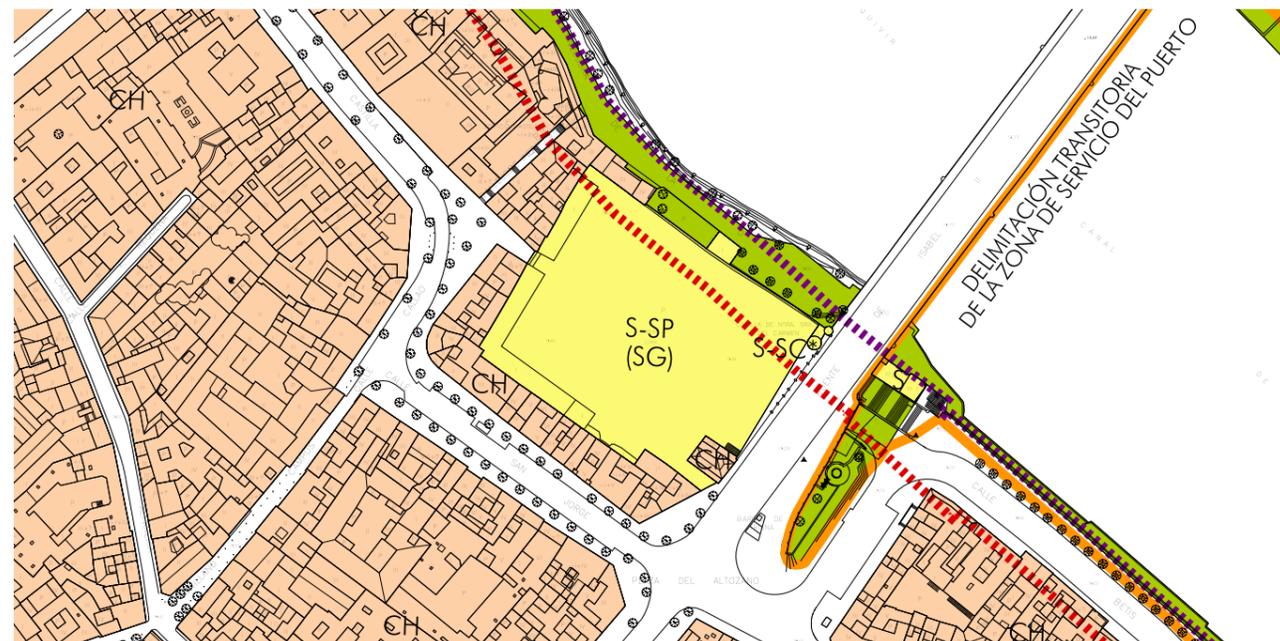
SUBSANACIÓN DE ERROR

Se trata de la parcela donde se localiza el Mercado de Triana en plaza del Altozano s/n.
